DOS VIVIENDAS EN OROPESA BIC siglo XVII
Dos viviendas para dos hermanos en las murallas de Oropesa

Proyecto 2011- Abril 2013. Ejecución Julio 2013 – Junio 2015

Situación: Calle Iglesia 1 y 3, Oropesa. Toledo

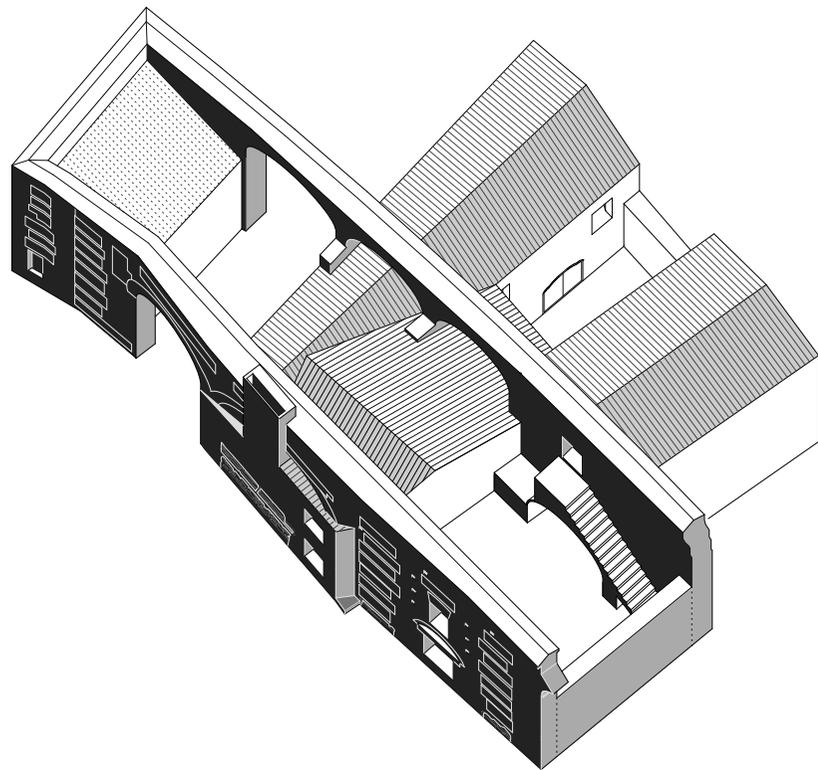
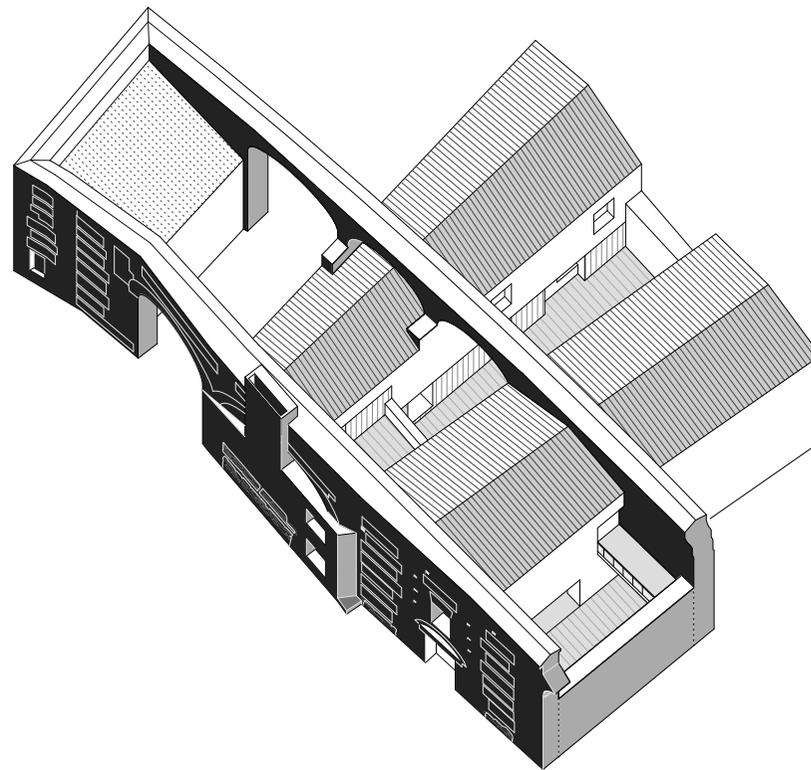
AXONOMETRÍA COMPARATIVA

ESTADO ORIGINAL

INTERVENCIÓN

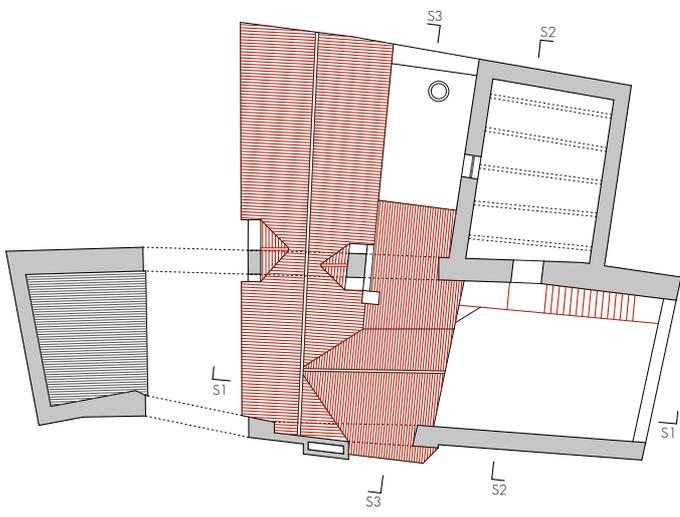
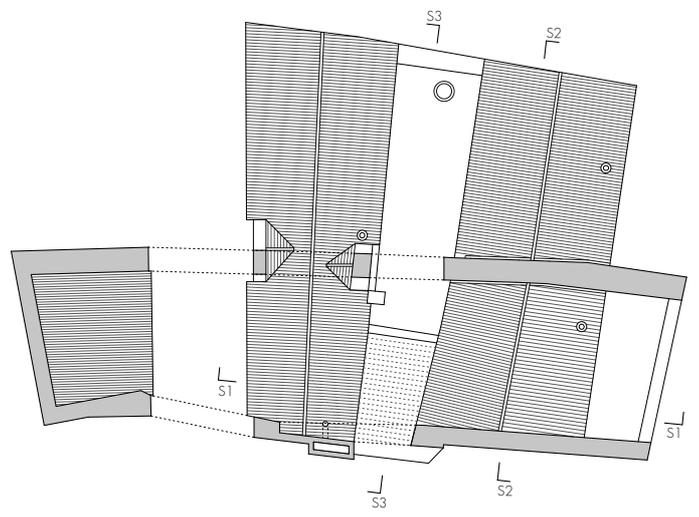
PLANTA DE CUBIERTAS

ESTADO ORIGINAL
DEMOLICIONES

INTERVENCIÓN

Las cubiertas se desmontaron y rehicieron un metro más altas reusando las tejas, para ganar altura interior, manteniendo la estructura existente de madera a dos aguas que queda vista al interior. Las dos naves quedan engarzadas entre sí con los dos poderosos muros de arcos de ladrillo protegidos patrimonialmente. Una ventana existente en la fachada principal se abrió al nuevo patio, donde se mantuvo el antiguo pozo de agua, permitiendo una vista inédita de la Iglesia.

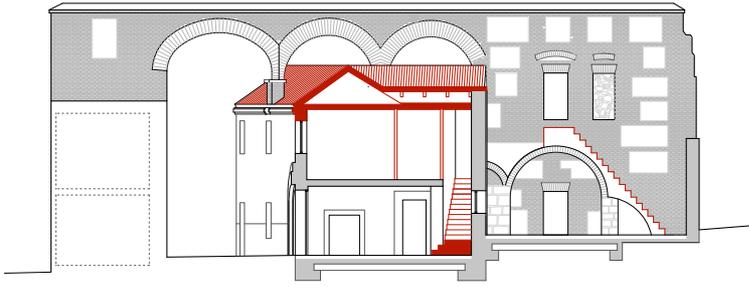
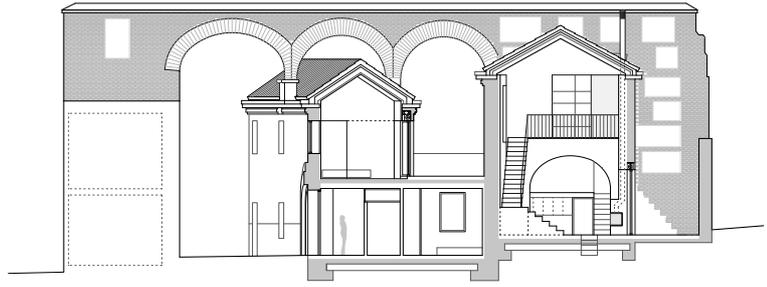
SECCIÓN S1

ESTADO ORIGINAL
DEMOLICIONES

INTERVENCIÓN

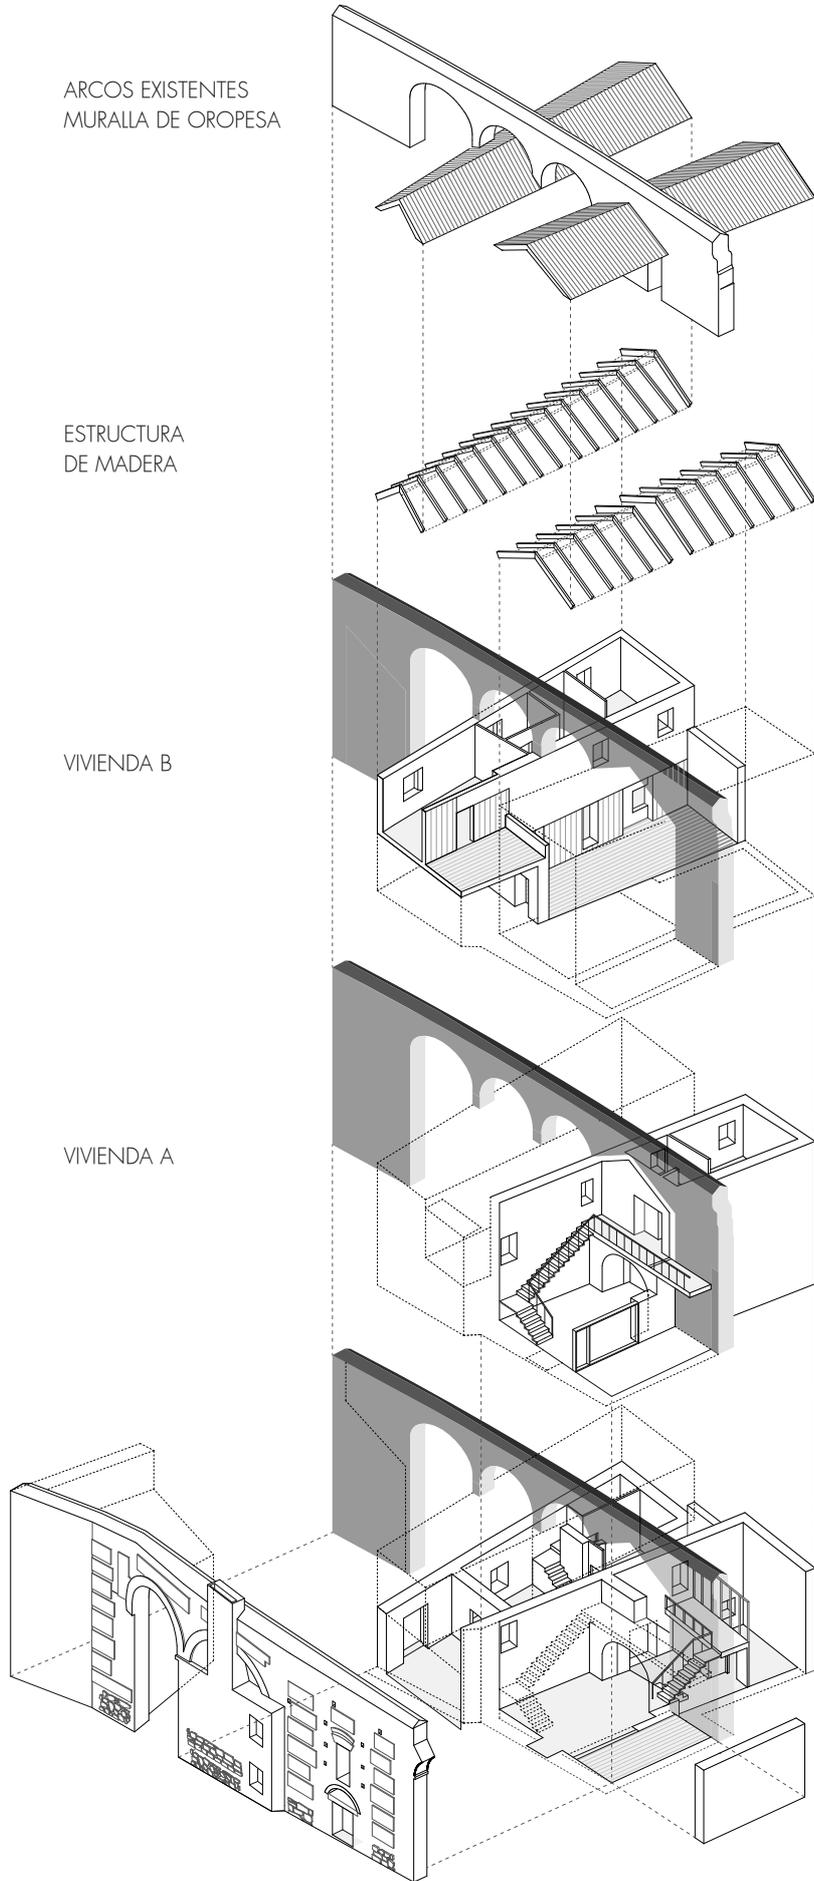
AXONOMETRÍA DESPLEGADA

ARCOS EXISTENTES
MURALLA DE OROPESA

ESTRUCTURA
DE MADERA

VIVIENDA B

VIVIENDA A
