Casa Herrera: certificación Passivhaus con fachada de ladrillo cara vista

24 de abril del 2025

Micheel Wassouf, director Energiehaus

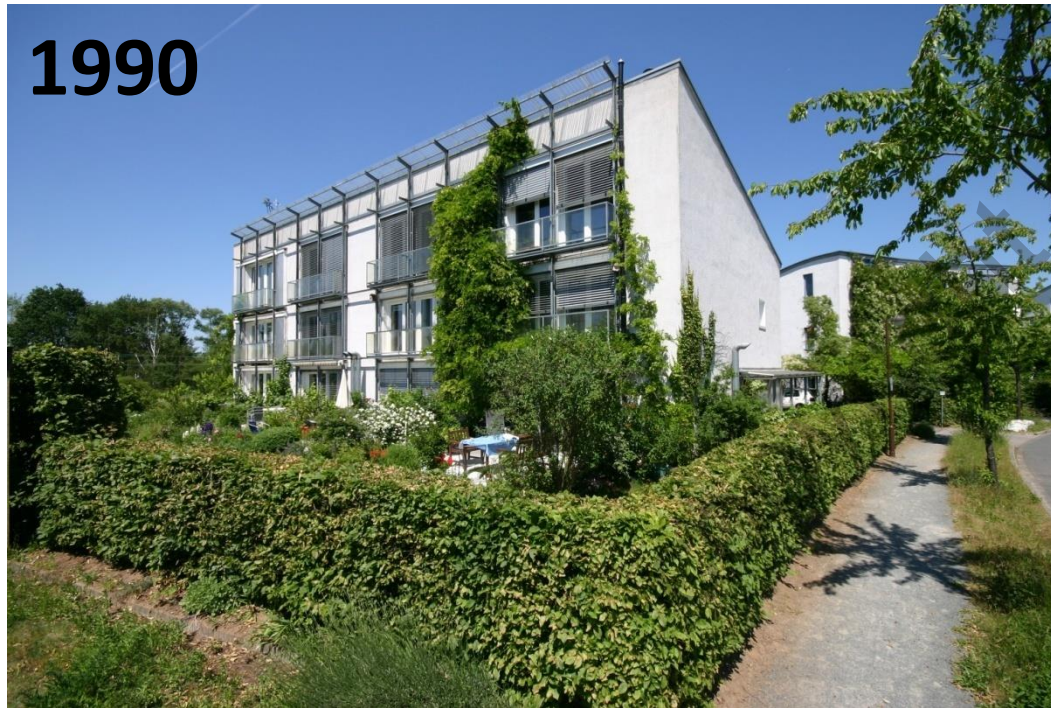
1990: Primer edificio Passivhaus:  
4 viviendas adosadas en Darmstadt-Kranichstein
